# 東日本大震災における津波による 建物被害 (速報)

## 調査日程

## 京都大学防災研究所

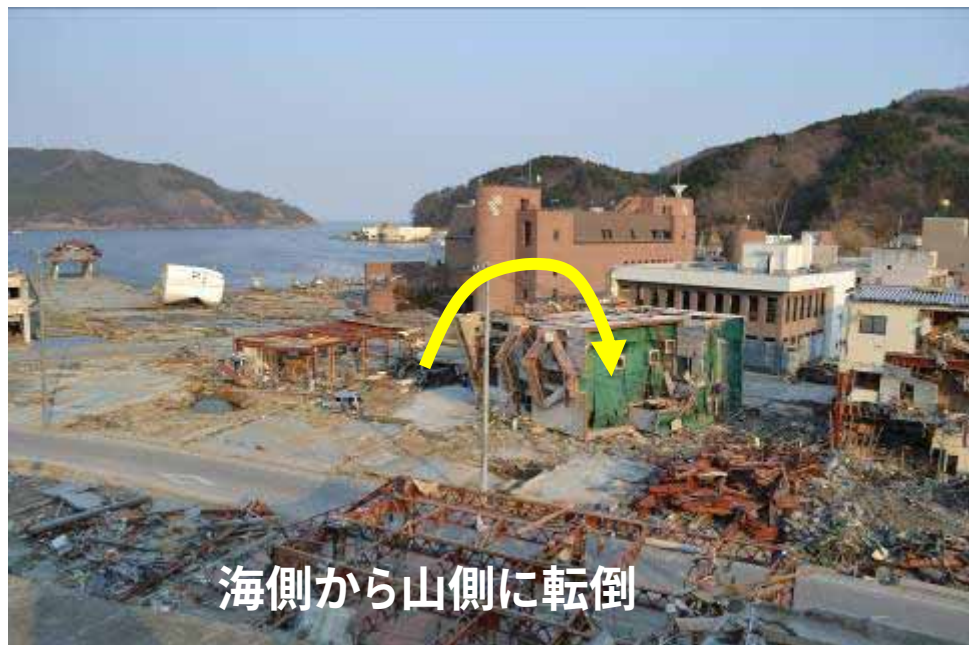
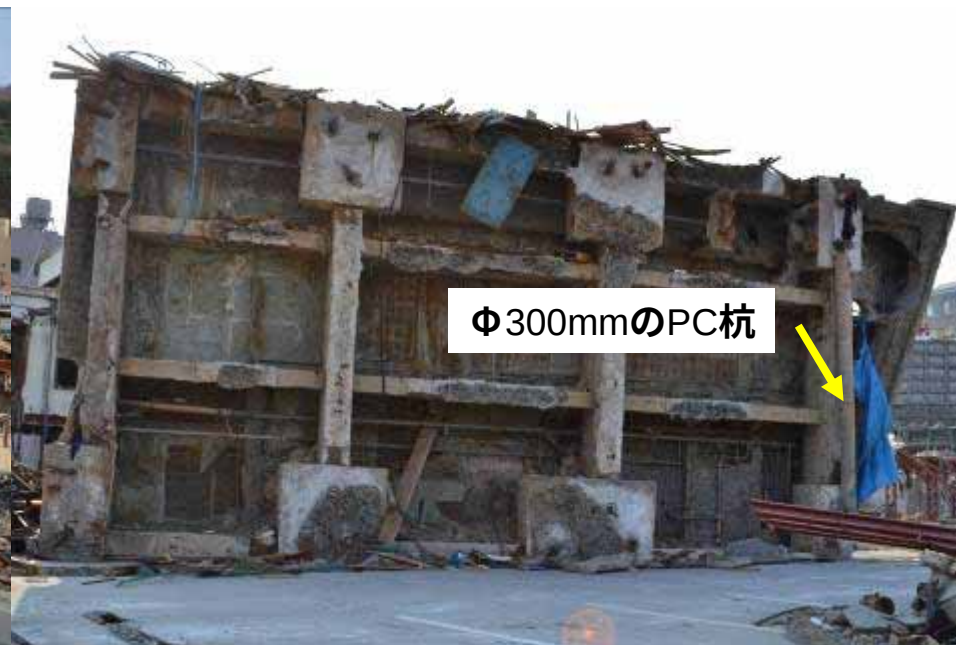
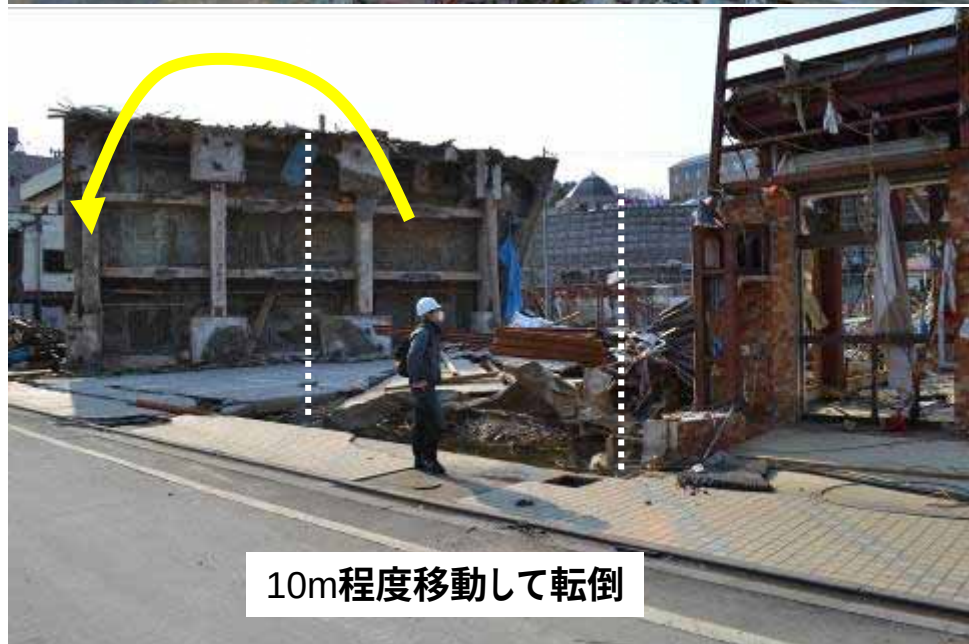
## 女川

津波で破壊した建物、転倒した建物および津波に耐えた建物が混在している。

撮影地点（町立病院のある高台）まで、津波は達している。

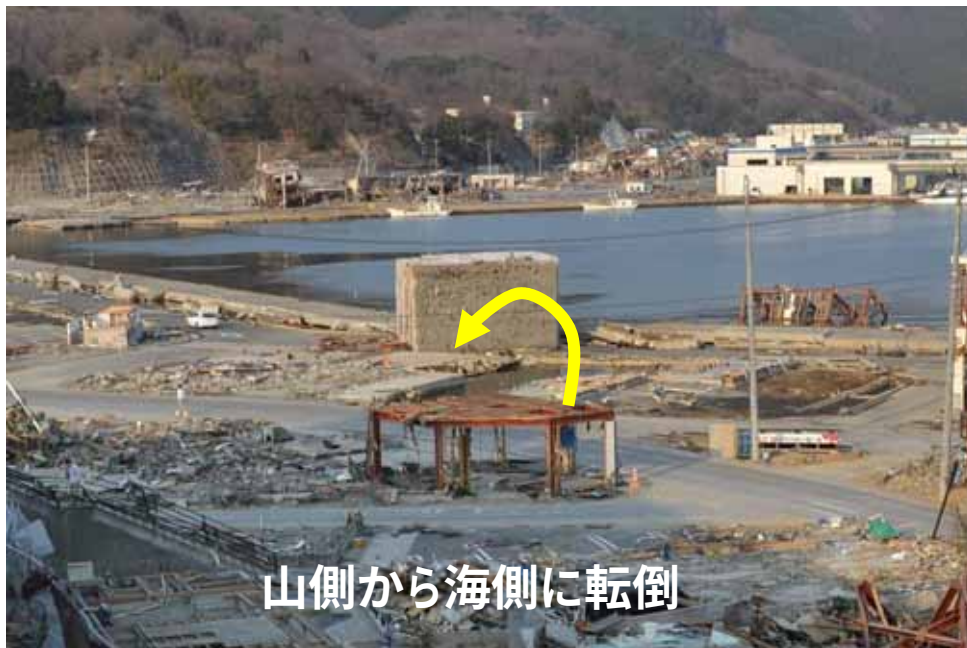
4階建て鉄骨建物 (杭基礎) の転倒

山側から海側に転倒

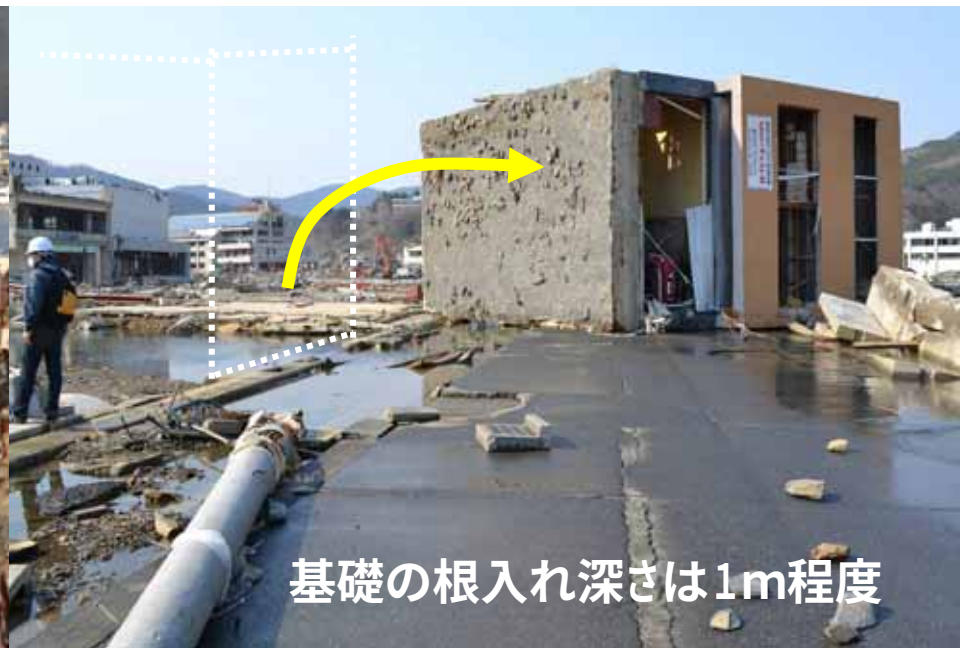
基礎の根入れ深さは1m程度

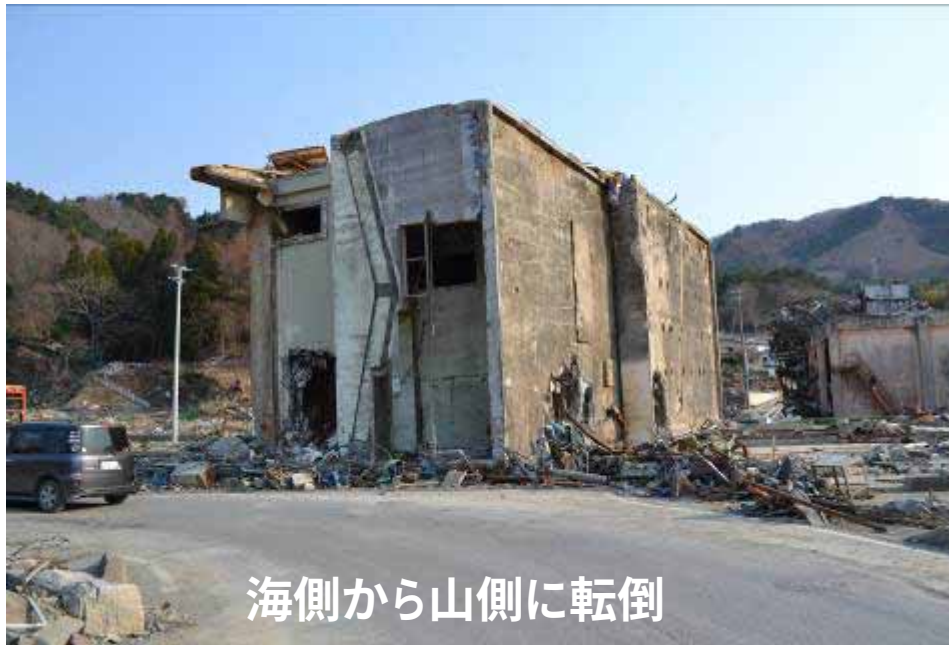
3階建て鉄筋コンクリート造建物 (直接基礎) の転倒

海側から山側に転倒

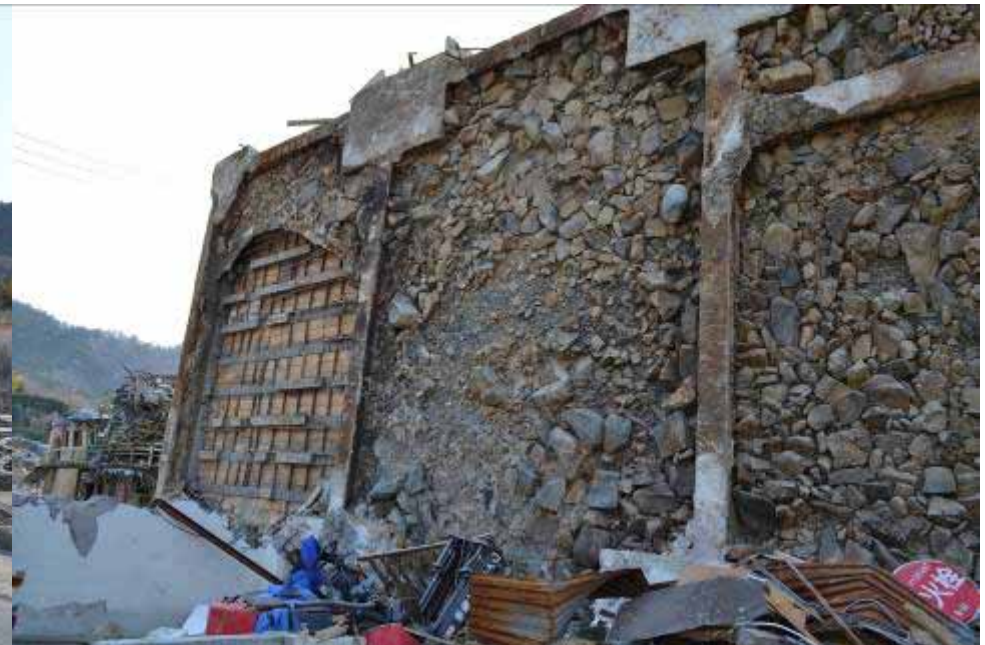
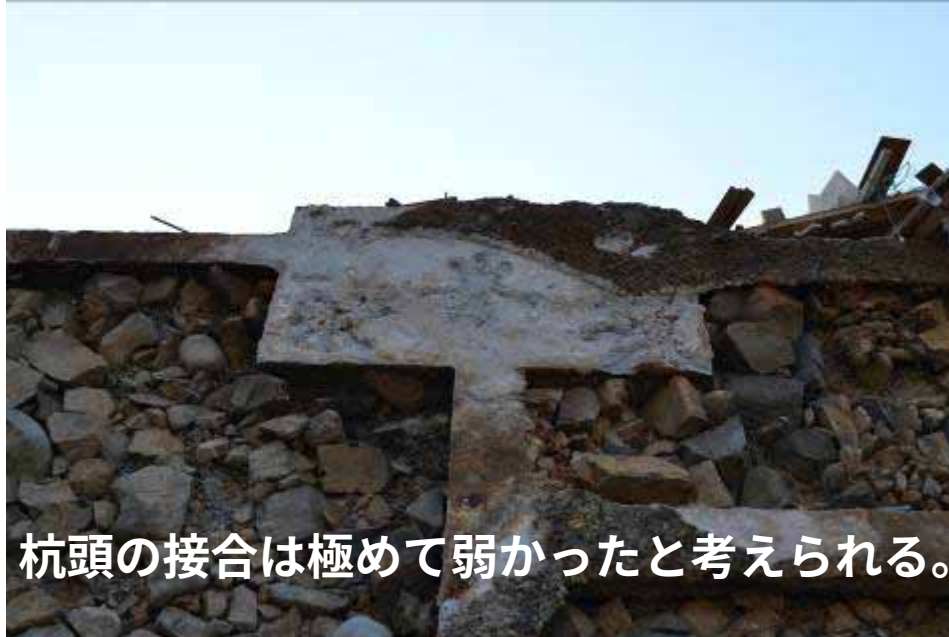
杭頭の接合は極めて弱かったと考えられる。

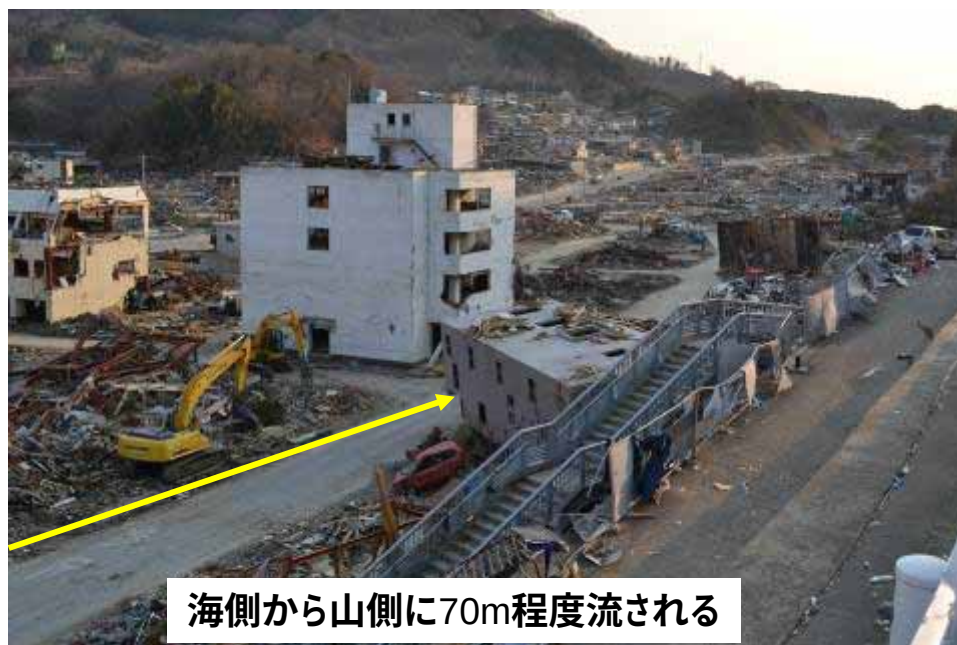
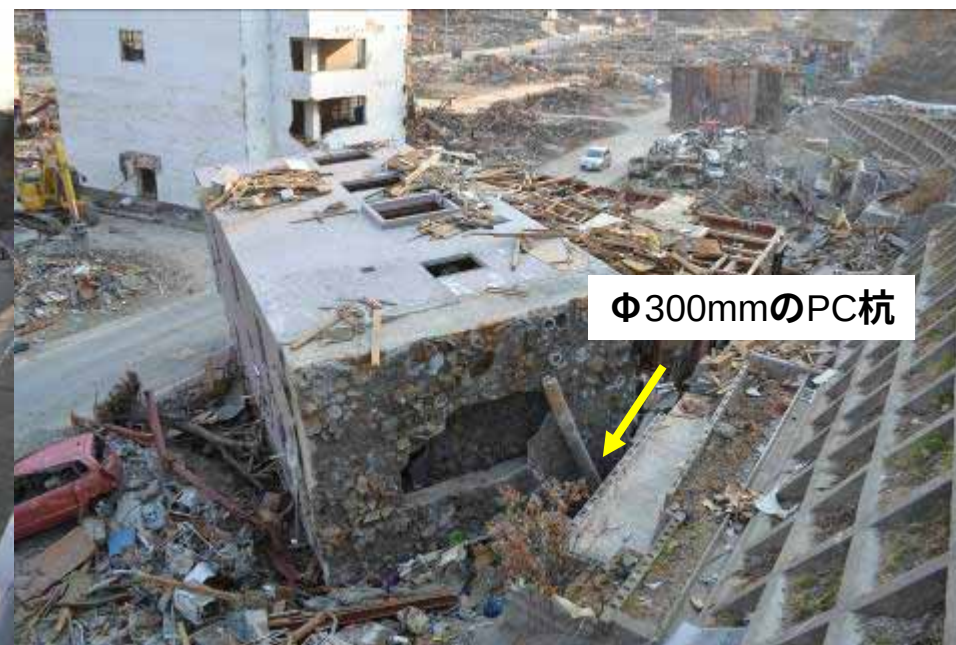
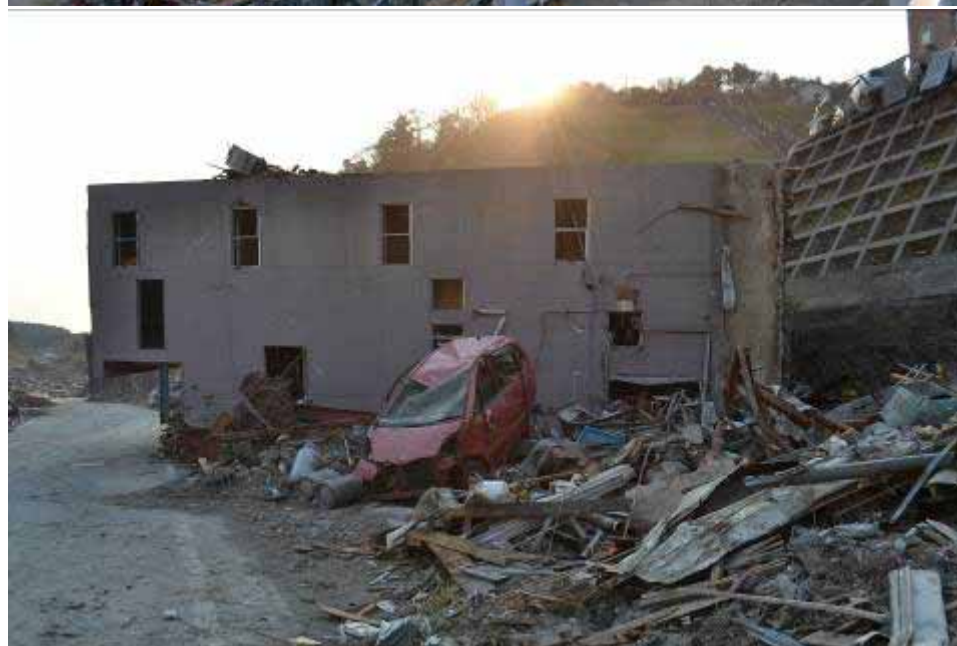
## 2階建て鉄筋コンクリート造建物 (杭基礎) の転倒

- 女川では杭基礎の鉄筋コンクリート建物が転倒した。杭頭がフーチングから外れているケースが多く、杭頭接合部が弱かったと考えられる。これは、転倒した建物の建設年代は古く、杭基礎の耐震設計がされていなかったためと思われる。また、転倒のみならず移動していることから、津波による浮力が建物の転倒に影響したと考えられる。
- 津波の被害の激しいエリアにおいても、鉄筋コンクリート造の大規模建物は転倒を免れ、かつ構造的被害は軽微なものもあった。
- 鉄骨造の建物では、外壁が流され骨組のみ残されたケースが多い。
- 多くの木造家屋では、津波によって基礎だけを残し流された。一方、大規模な鉄筋コンクリート建物の近傍（山側）では、流されなかった木造家屋もあった。大規模建物が木造家屋の津波荷重を低減した可能性がある。
- 土地が水没したエリアもあった。地殻変動による沈下に加えて、液状化も要因の一つとして考えられる。

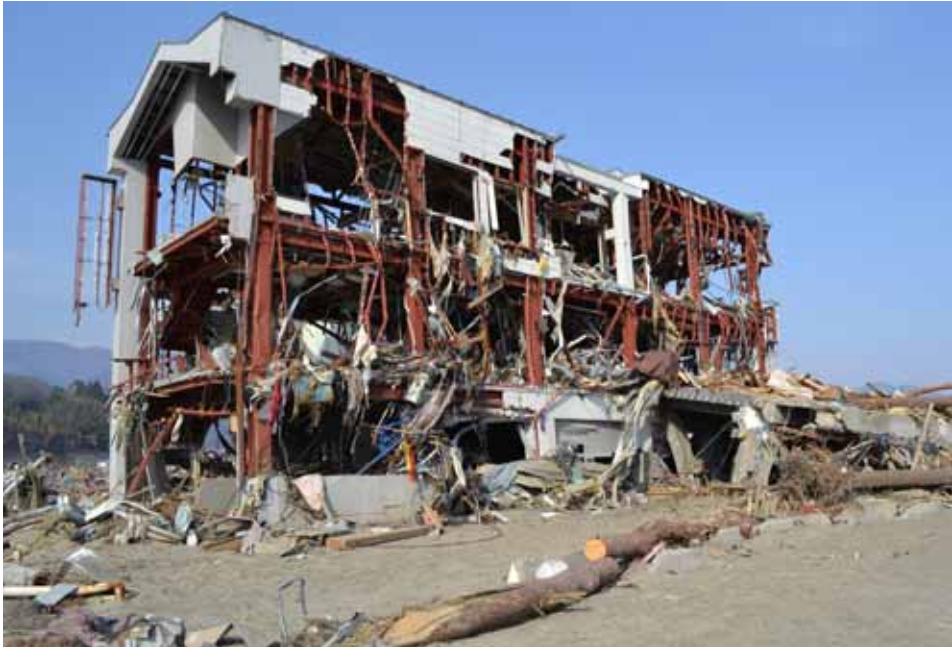
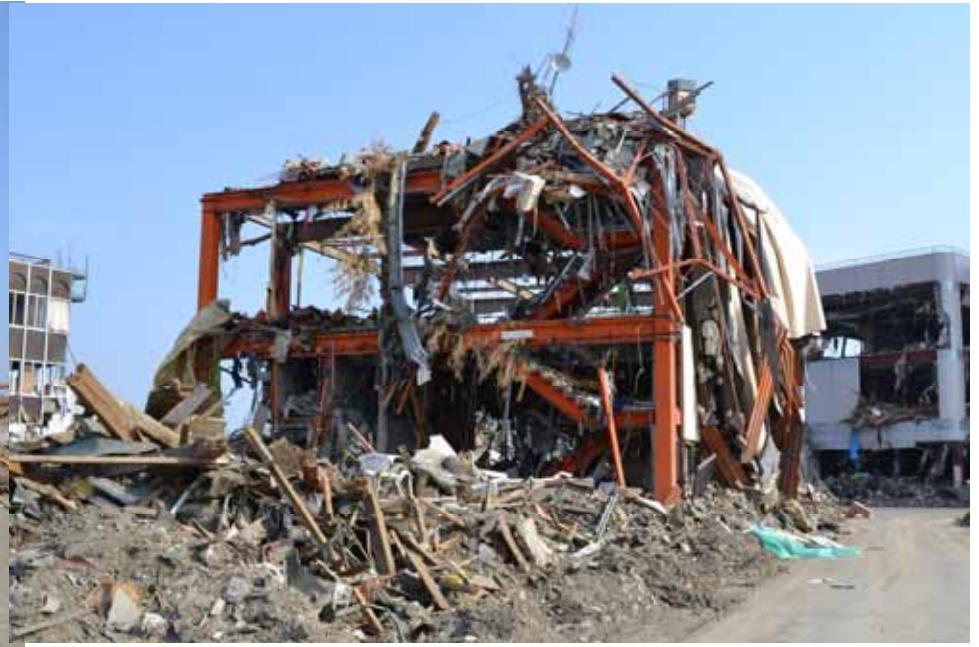
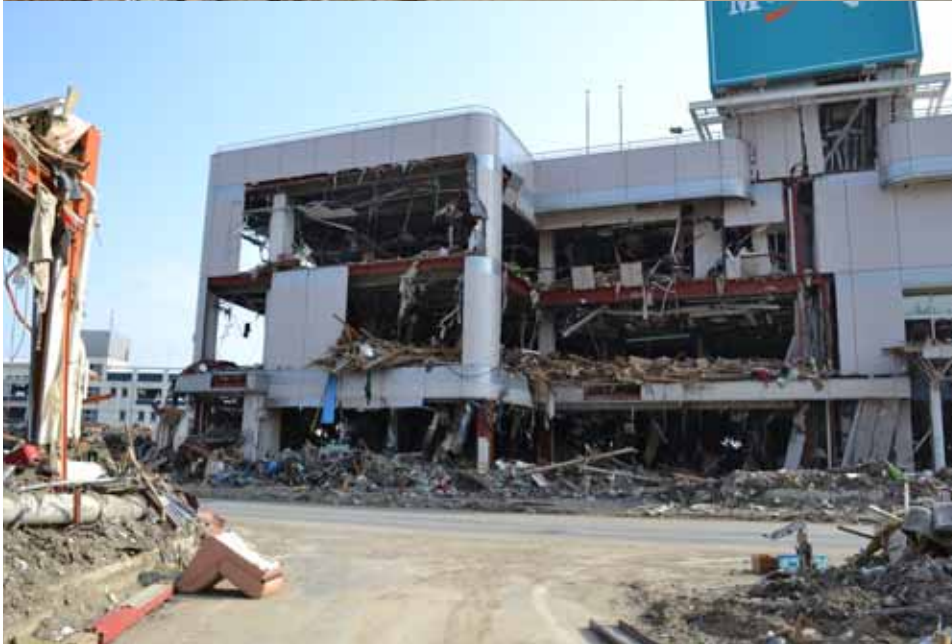
鉄骨建物の被害

鉄骨造の建物では、外壁が流され骨組のみ残されたケースが多く見られた。

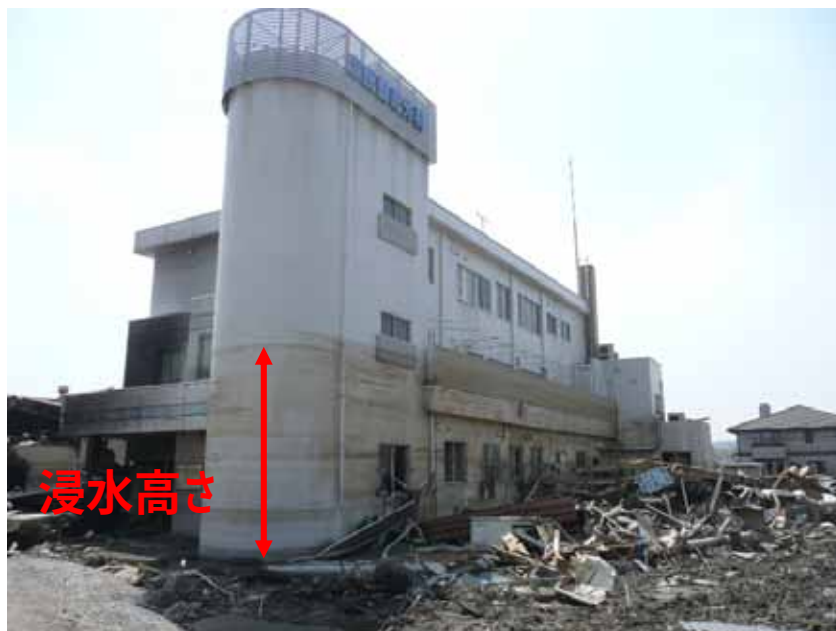
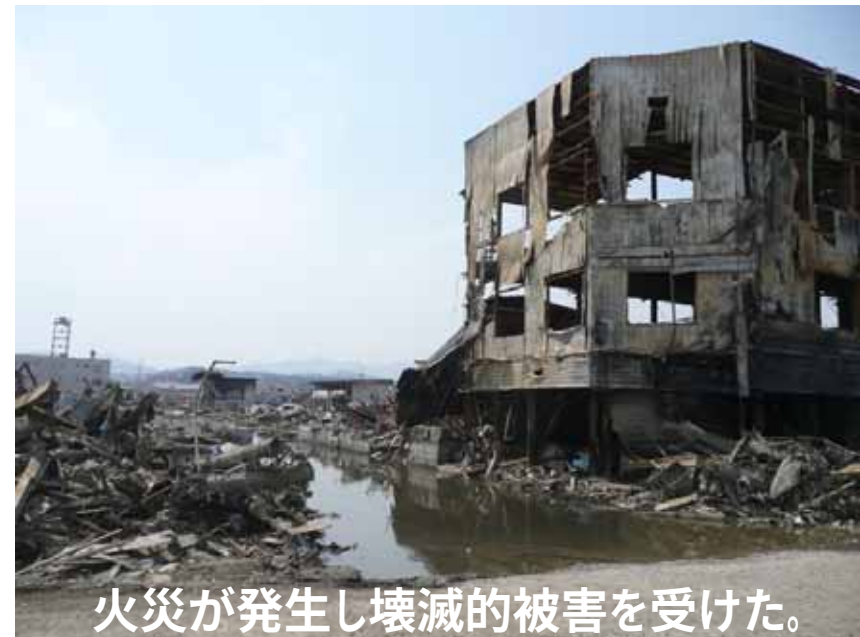
気仙沼市

火災が発生し壊滅的被害を受けた。
